# INFORME DE OBRA

## Rehabilitación de vigas tirante en edificio de viviendas

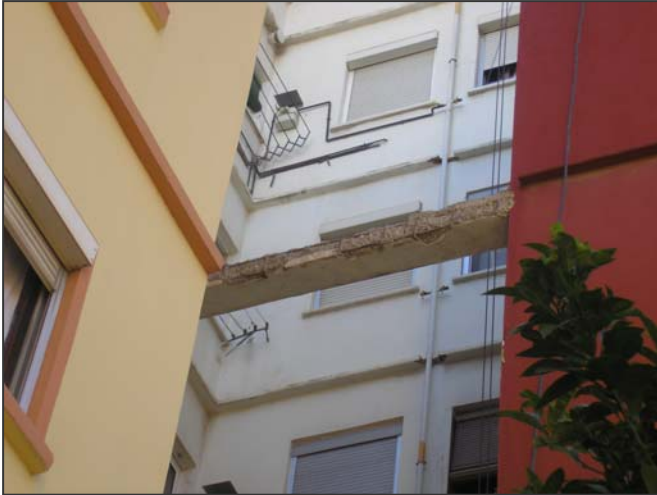
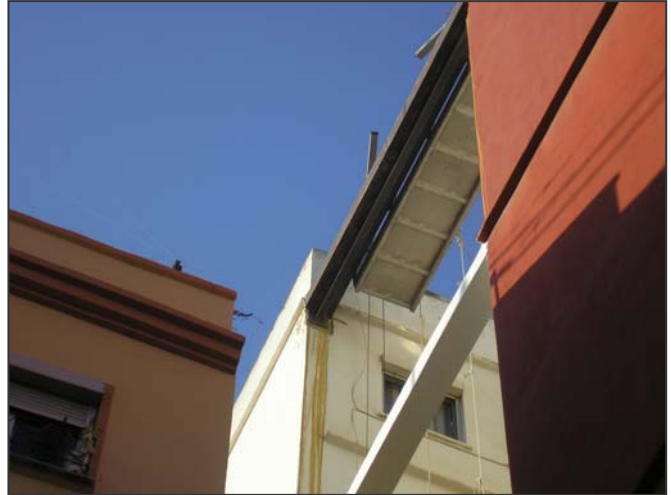
En la calle Pedro Cabanes de Valencia, la empresa O&M DESIGN dedicada a la rehabilitación integral de edificios, realizó hace unos meses una intervención de urgencia en las vigas tirante de un edificio, al presentar éstas un grave riesgo de colapso.

Las vigas degradadas se encontraban a la intemperie y estaban originalmente ejecutadas con hormigón armado.

El hormigón pobre, el escaso recubrimiento de armadura y la falta de pendiente en la cara superior de la viga fueron las causas que dieron lugar a la degradación de las vigas.
