Refuerzo y rehabilitación de una escalera colapsada

En la localidad de Museros (Valencia), nos encontramos ante una patología de colapso por rotura de una escalera realizada con ladrillo y apoyada sobre un muro de carga de ladrillo macizo.

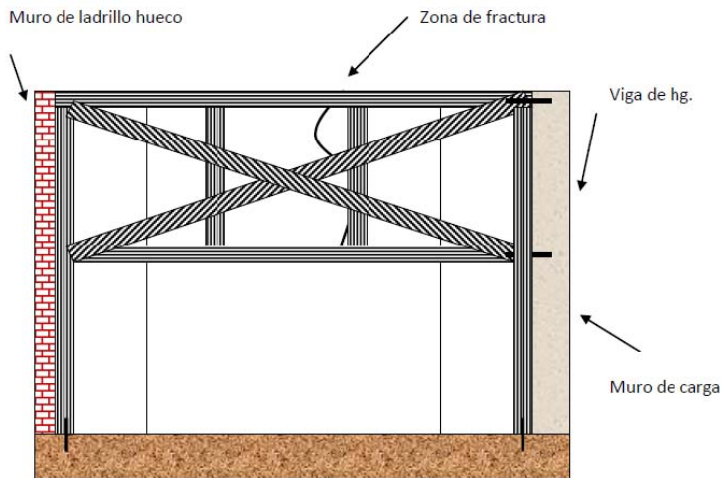
El colapso había sido ocasionado por un asentamiento estructural habitual en la zona donde se localiza la citada edificación.

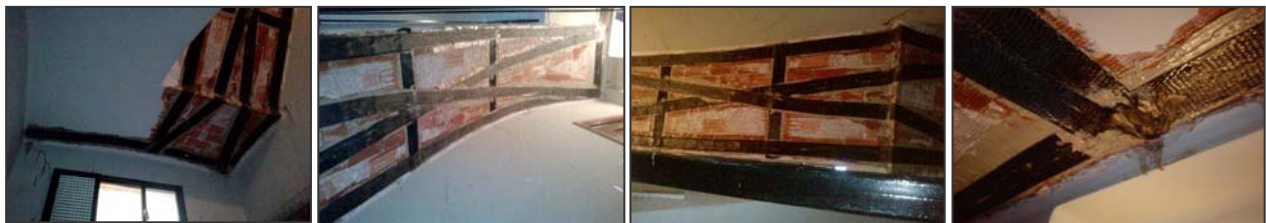
En el detalle izq. Se describen los trabajos realizados así como las aportaciones del Sistema realizado al elemento colapsado.

Todos los vendajes se han realizado con el tejido de fibra de carbono para refuerzo **Kimitech CB1200**, dispuesto según el detalle, con conexiones a la viga de hormigón existente mediante los elementos **Kimitech Fiocco 10**, en taladros de 10 cm. de profundidad y diámetro 10, y de igual manera al muro de carga existente; y 10 cm. solapado debajo del **Kimitech CB1200**. Ver aportación en el cuadro siguiente:
