INFORME DE OBRA

TRABAJOS DE RESTAURACION EN LA TORRE BOFILLA DE BÉTERA

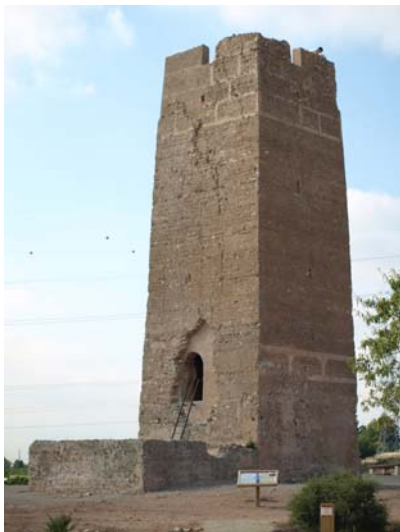
La Torre (imagen izq.), construida posteriormente junto a un albacar de 750 mt. de amplitud, constituía el lugar de defensa de la Alquería.

De 16,50 mt de altura y 6 mt de lado, la Torre finaliza en una terraza desde la cual se realizaba la vigilancia y desde donde se comunicaban con otras fortificaciones por medio de fuegos. Con la puerta de entrada situada a una cierta altura del suelo, la Torre estaba completamente cerrada y solo podía ser atacada desde la terraza superior.

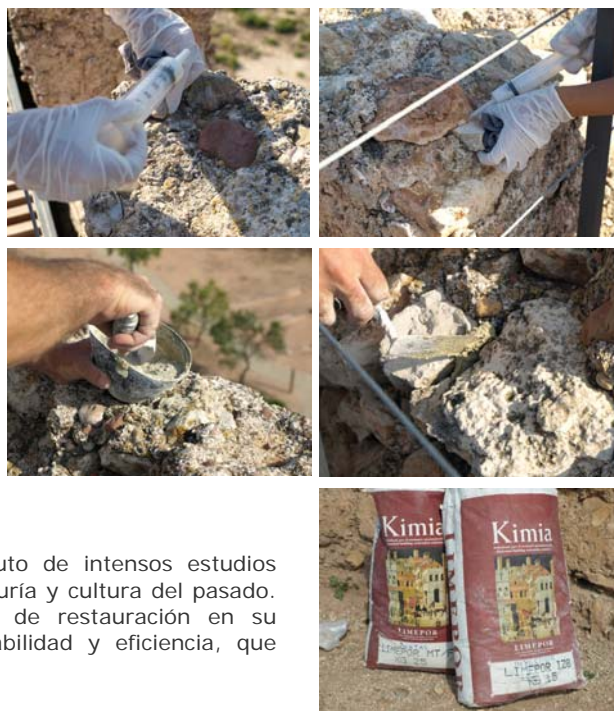
Las principal patología encontrada en la Torre Bofilla ha sido la Consolidación de elementos pétreos, especialmente en la terraza superior.

Consolidación por el método de inyección

Mediante la aplicación de **LIMEPOR IZ8**, que consiste en una mezcla de inyectado constituida por cal hidráulica natural NHL, puzolanas y relleno carbonatado seleccionado con granulometría muy fina; que permite un inyectado a baja presión, usando el restaurador en este caso una jeringuilla.

Rejuntado de piedra

Para realizar el pegado de piedras se ha utilizado **LIMEPOR MT/F**, mortero listo para su uso, compuesto de cal hidráulica natural NHL con puzolana natural añadida y áridos silíceos de granulometría máx. 1 mm; aplicado con herramientas manuales que interfieren lo mínimo posible en la piedra.
