Intervención en la Iglesia de la Santísima Cruz. Valencia

Intervención

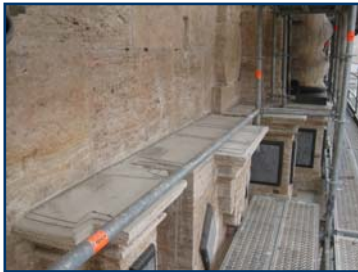
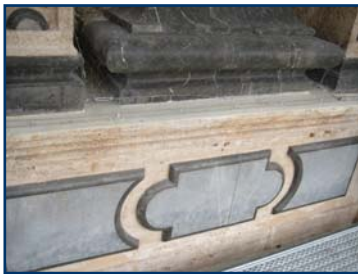
- Limpieza por medios mecánicos de las fachadas e imágenes de la fachada principal.

- Reposición de los volúmenes perdidos en las juntas de la sillería y la fachada lateral. Para ello se necesitaba un producto que fuese bajo en sales hidrosolubles y compatible con los componentes originales del bien a intervenir, características que reúne el producto **Limepor MT**, un mortero compuesto de cal hidráulica natural NHL, puzolanas y áridos silíceos de granulometría máxima de 3 mm., idóneo para la realización de revocos, trabajos de cosido y descosido, o estucados y rellenos de prospectos de ladrillo o de piedra.

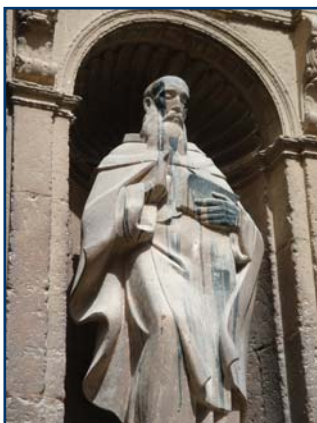
- Hidrofugación de las fachadas e imágenes con **Kimistone Idrorep**, un protector de muy baja toxicidad y elevado efecto hidrorepelente, reduciendo además la posibilidad de que se forme musgo o líquenes, y todo ello sin modificar el aspecto del bien intervenido, ya que se trata de un producto transpirante y reversible y que no forma película alguna.

- Protección antigraffiti en diversas figuras y la parte inferior de las fachadas, utilizando **Kimistone Defender**, un producto muy eficaz que no altera la coloración natural del bien intervenido, es resistente a los rayos solares, transpirante, neutro y totalmente reversible.

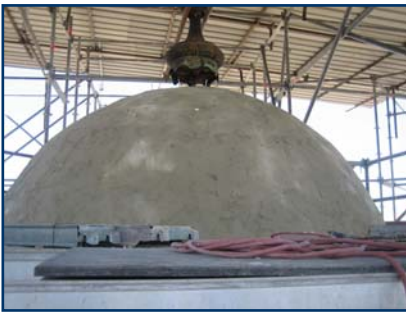
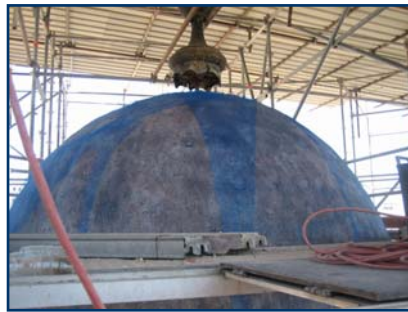
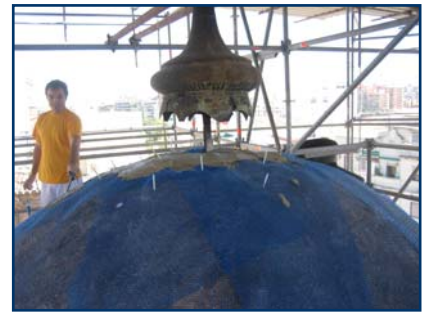
La Iglesia de la Santa Cruz presentaba un gran deterioro en la fachada principal y trasera a causa de los **efectos de la polución y el paso del tiempo**, además de **goteras y humedades** en las diferentes cúpulas, así como un **detrimento del mortero de acabado**, existente en las cornisas de la fachada principal.

- Reparación de las cúpulas retirando para ello inicialmente la totalidad de las tejas, y la posterior aplicación del impermeabilizante **Betonfix GS5**, producto que cumple con los requisitos especificados en la Norma UNE EN 1504/2 *Sistemas de protección para superficies de hormigón* y la Norma UNE EN 14891 *Productos de impermeabilización para uso en baldosas cerámicas*. Este producto, de muy fácil aplicación tanto en horizontal como en vertical, ofrece una óptima resistencia a las agresiones químicas y garantiza una elevada adhesión al soporte. Posteriormente se vuelven a colocar las tejas.
