Decoración de una zona común en edificio de viviendas

El objetivo de los trabajos era aportar una solución impermeabilizante efectiva que además aportase un aspecto decorativo, en una zona común de un edificio de viviendas en Valencia.

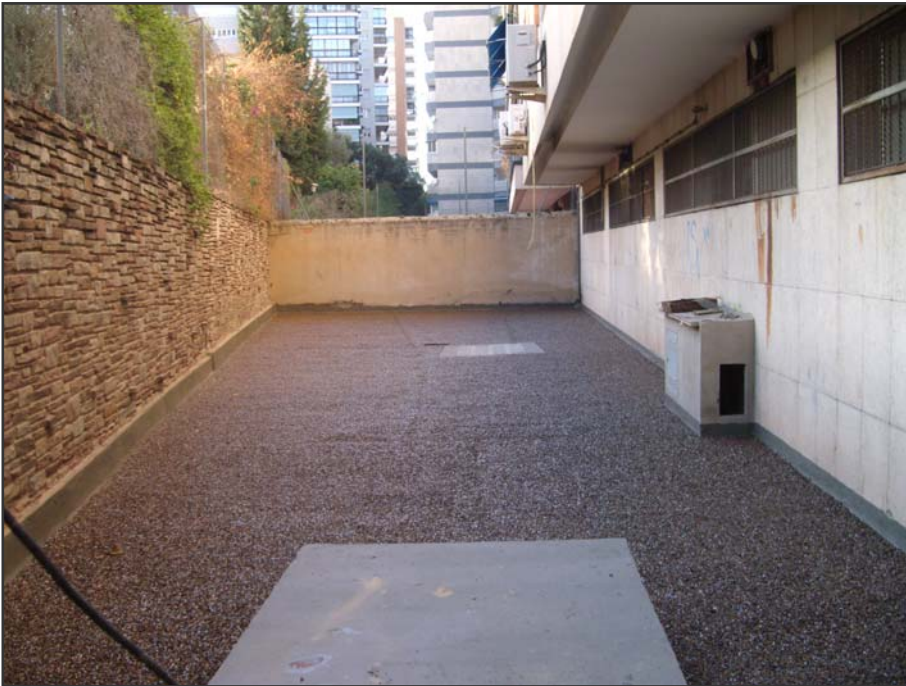
La solución aportada ha sido la aplicación de un tratamiento de impermeabilización con el **Sistema Betonfix GS5**, y un posterior acabado decorativo con el **Pavimento Drenante de Kimia**, siguiendo el Procedimiento Técnico indicado a continuación:

El resultado es una capa protectora altamente porosa con gran capacidad de drenaje y unas excelentes propiedades decorativas.

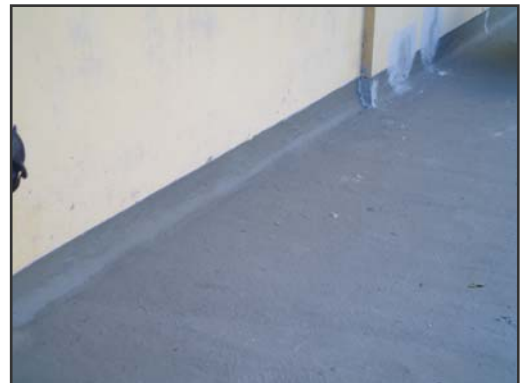
Tratamiento de impermeabilización

1. Mezclar los dos componentes del Sistema **Betonfix GS5** para transformarlo en un revestimiento impermeable protector y fácil de usar.
2. Aplicar sobre la superficie el Sistema **Betonfix GS5** mezclado, armado con malla **Kimitech 120**.

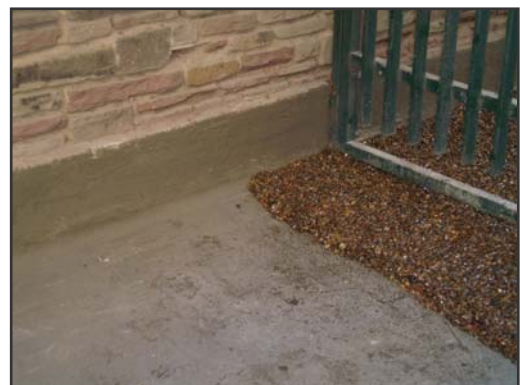
Realización del pavimento drenante

1. Mezcla del árido elegido, en este caso grava lavada de canto rodado de 10 mm. en un recipiente de amasado. Mezcla en otro recipiente los componentes A y B del **Kimitech EP-IN**, según las cantidades marcadas en la Ficha Técnica del producto.
2. Agitar mecánicamente el árido añadiendo progresivamente la mezcla de **Kimitech EP-IN** hasta conseguir una argamasa totalmente impregnada con un ligero tono brillante.

3. Posteriormente se prepara el diseño y grosor elegidos, vertiendo y extendiendo el producto con herramientas tradicionales hasta conseguir una superficie uniforme.
