INFORME DE OBRA

RESTAURACION DE LA IGLESIA SAN PEDRO APOSTOL EN SAN JOSE DE ROCAMORA (ALICANTE)

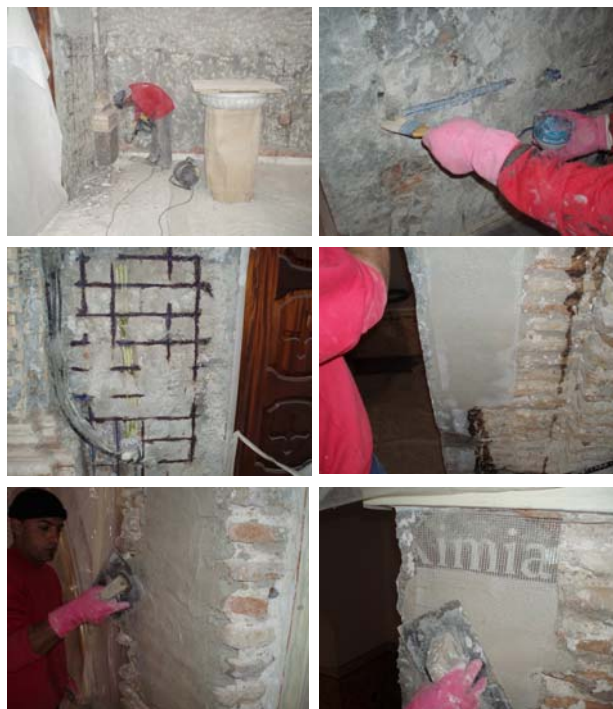
El paso siguiente ha sido la solidarización de las chaquetas de refuerzo existentes en las pilastras con el soporte original. Esto se ha realizado colocando inyectores en las zonas necesarias para inyectar la resina epoxídica fluida **KIMITECH EP/IN**.

Al mismo tiempo se realiza la conversión del óxido de las armaduras existentes con el producto **SOLUZIONE RUGGINE** y su consecuente realcalinización con **BETONFIX KIMIFER**.

Una vez realizados estos trabajos, se procede al revestimiento de todas las superficies con el mortero de cal **LIMEPOR M15** armado con malla **KIMITECH 350**, tanto en muros como en pilastras. En éstas últimas se realiza como una segunda chaqueta de refuerzo.
