# INFORME DE OBRA

## REVESTIMIENTO DE IMPERMEABILIZACION EN FUENTES ALAMEDA (VALENCIA)

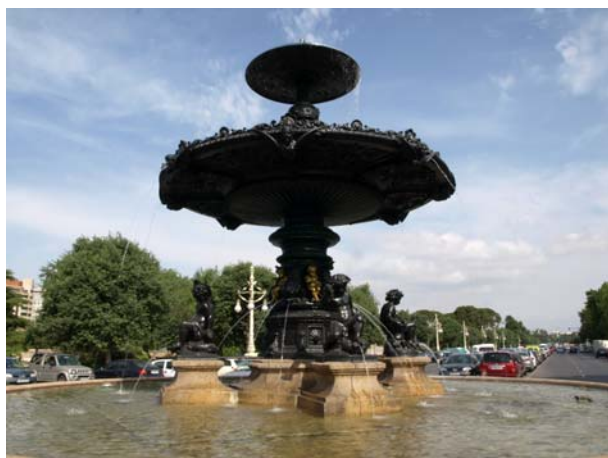
El resultado, como puede observarse en las fotos, ha sido un resultado totalmente renovado y realzado al máximo en sus detalles.

Las Fuentes se decapan inicialmente en su totalidad, para eliminar el color crema que presentaban y dejarlas en su color negro original.

Una vez decapadas, y para convertir el óxido que presentan, se realiza la aplicación del convertidor de óxido **SOLUCION RUGGINE** de la marca KIMIA.

Una vez el convertidor ha hecho su efecto, se realiza la aplicación del revestimiento de poliuretano en base acuosa **HISPA-SEAL 250 PLUS**, con el fin de encapsular el acero de las fuentes y evitar que el agua de las mismas o la humedad ambiente, no acabe por deteriorarlas y oxidarlas de nuevo.
