# INFORME DE OBRA

## IMPERMEABILIZACION CUBIERTA EDIFICIO C/ JOSE M<sup>a</sup> ARO – 67. VALENCIA

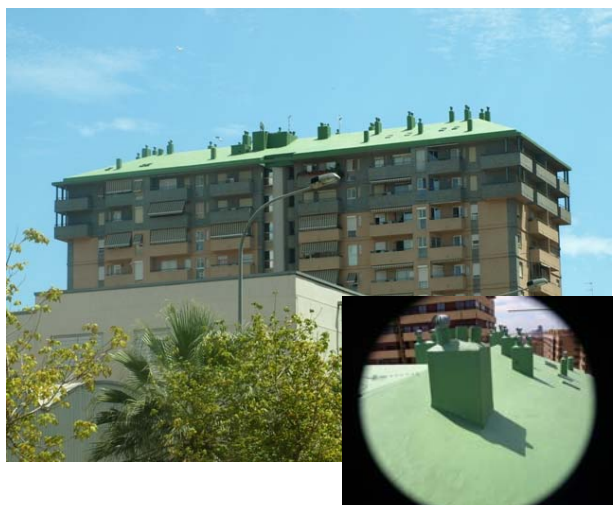
La lámina asfáltica con la que estaba impermeabilizada originalmente la cubierta del edificio, presentaba numerosos problemas en sus solapes y una gran falta de adhesión al soporte; derivando esto en el embolsamiento de las aguas pluviales con las consiguientes filtraciones en las buhardillas del edificio.

El primer paso ha sido retirar la lámina asfáltica, y efectuar la limpieza completa de la cubierta eliminando todos los restos de asfalto.

También se actúa sobre las coqueas, reparándolas en su totalidad, y reforzando las chimeneas de ventilación.

Una vez limpiada y reparada completamente la cubierta, se procede a la aplicación del Sistema de Impermeabilización continua **HISPA-SEAL 200**, diluido en partes iguales con agua para la imprimación del soporte, con las siguientes capas:

- 1<sup>a</sup> capa con una dotación de 1 kg. en color blanco
- 2<sup>a</sup> capa con una dotación de 1 kg. en color verde para conseguir un acabado estético muy similar al que presentaba la cubierta en su origen
