INFORME DE OBRA

Rehabilitación y adecuación de fachada en edificio de Valencia

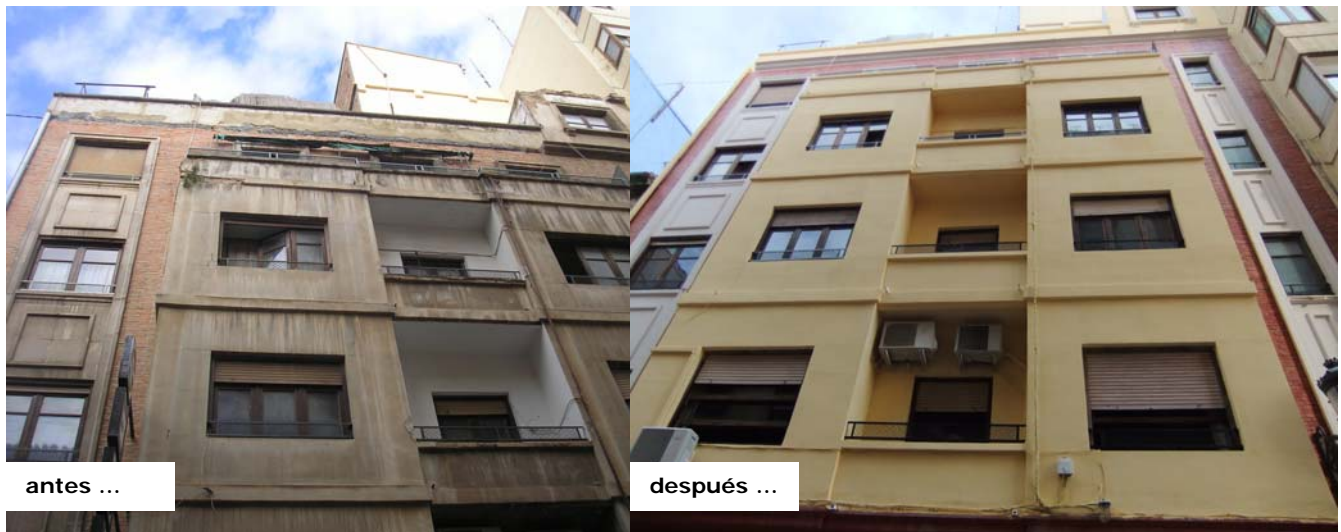
La fachada, que data del año 1925, no había tenido hasta ahora ningún mantenimiento, hecho que había derivado en el actual estado de deterioro, incluso con la desaparición de zonas como las cornisas y los elementos de coronación.

Como puede verse, tras la actuación integral realizada por **O&M DESIGN** la fachada ha vuelto a su estética original, consiguiendo un perfecto estado de seguridad y cumpliendo las labores de estanqueidad frente a los agentes atmosféricos.

- Primero, picar el 100% de la fachada dejando a la vista el soporte sano
- Posteriormente, recomponer los cantos de los forjados, así como todos aquellos elementos estructurales y enfoscados, utilizando los morteros hidráulicos sin retracción listos para su uso, **BETONFIX FB** y **BETONFIX TX RAPID**.

- Maestrear el plano de la fachada con la masilla de acabado **LIMEPOR SK**, constituida por cal hidráulica natural NHL, puzolanas naturales y áridos de granulometría fina, obteniendo así un paramento totalmente liso y adecuado para la aplicación de la posterior pintura.

- Para reconstruir las cornisas, que ya eran inexistentes, se han utilizado moldes in situ, armados con varillas de acero y con taladros a los forjados a los que se les ha aplicado la resina de anclaje bicomponente de alto rendimiento **HISPA-FIX MAX**, con el fin de obtener un correcto anclaje.

- Por último, para dar un tono vivo a los elementos, se ha limpiado y barnizado el ladrillo y la piedra utilizando para ello pigmentos coloreados.
